# Entwurf

## Neues Wohnen an der Acher, Achern

Teilsanierungsplan gem. §13 BBodSchG  
Untersuchungsbereich UB1

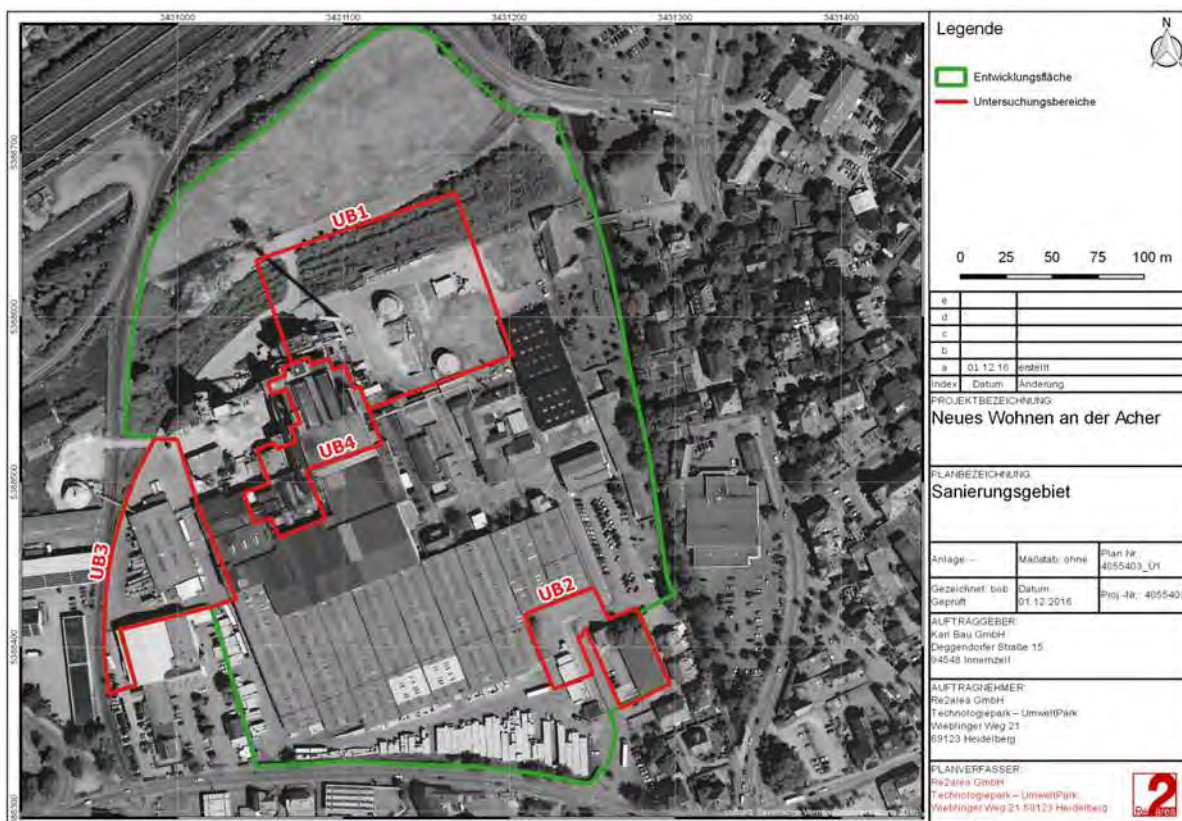
Abbildung 2: Sanierungsgebiet und Untersuchungsbereiche (s. Anlage 1)

Der vorliegende Sanierungsplan umfasst den Untersuchungsbereich UB 1 (Schwerölnochtank / Abstrom ehem. Glaswannen 1 und 2) auf dem ehemaligen Werksgelände der O-I Glasspack GmbH & Co. KG. Der Untersuchungsbereich UB 1 umfasst eine Fläche in Höhe von ca. 12.500 m<sup>2</sup>.

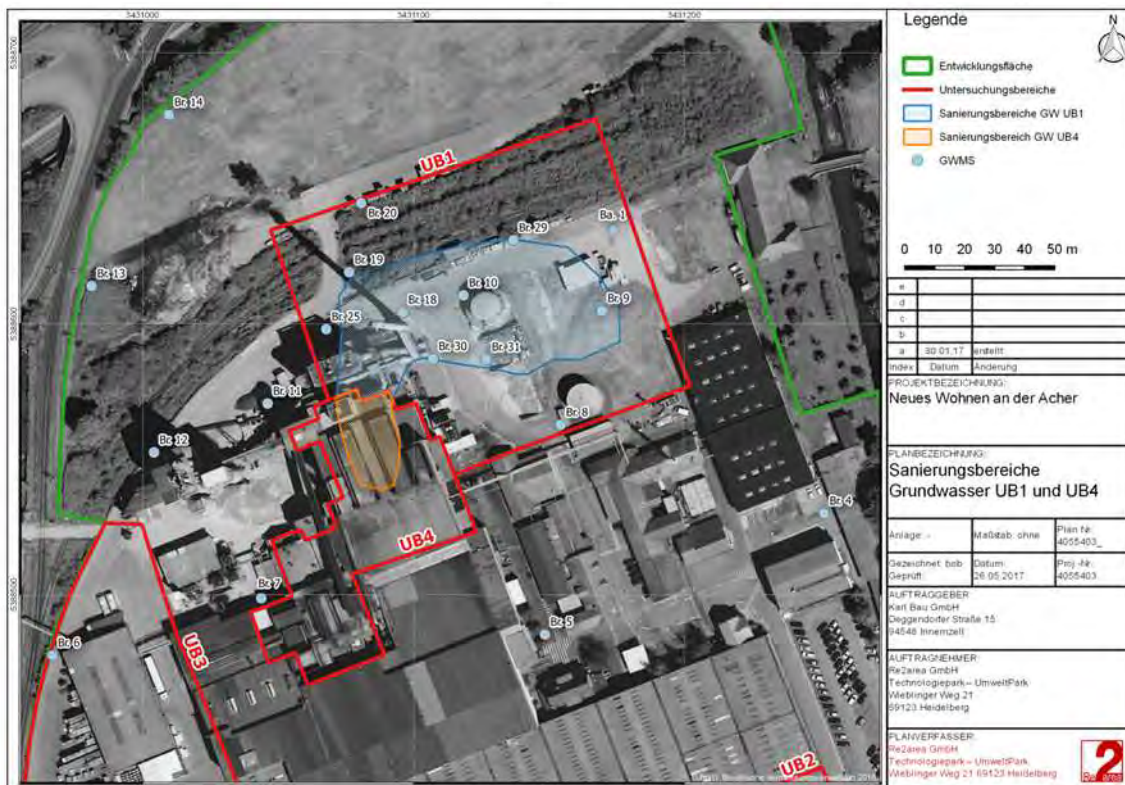
Abbildung 22: Sanierungsbereiche Grundwasser UB1 und UB4 (s. Anlage 9)

Zu diesem Zweck werden Nährsalze und Elektronenakzeptoren in Lösung in den in den Bereich der Grundwasserbelastung (s. Abbildung 22) eingebracht.
