Entwurf

Neues Wohnen an der Acher, Achern

Teilsanierungsplan gem. §13 BBodSchG
Untersuchungsbereich UB1

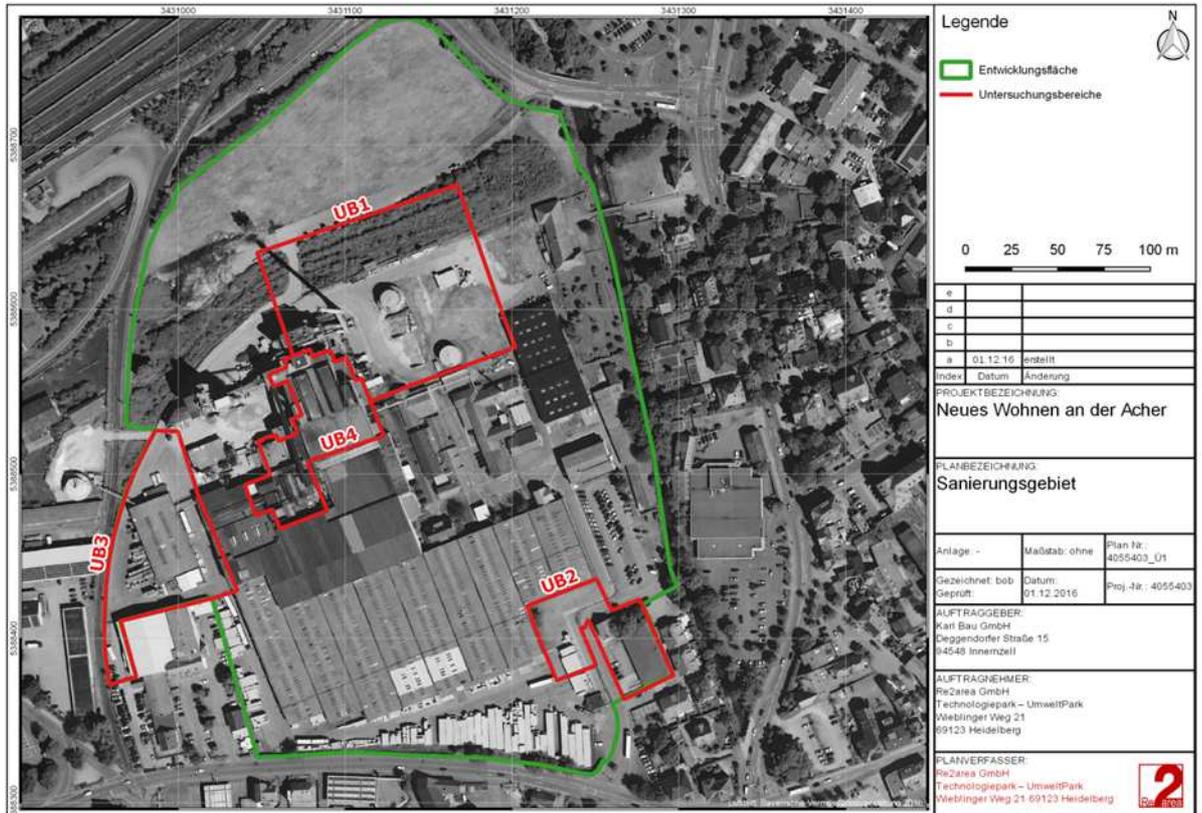
Abbildung 2: Sanierungsgebiet und Untersuchungsbereiche (s. Anlage 1)

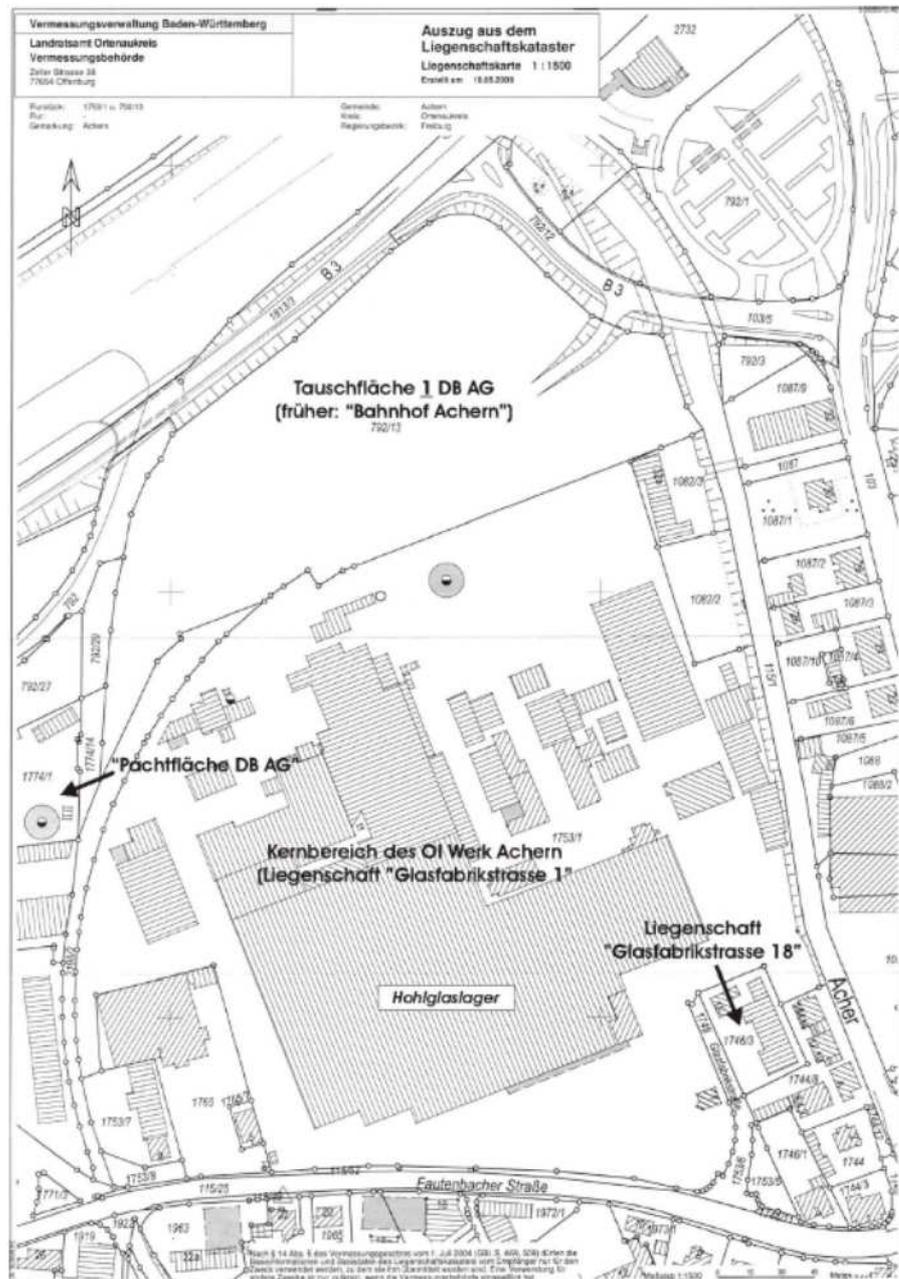
Abbildung 6: Auszug aus dem Liegenchaftskataster des ehemaligen O-I Werkgeländes

Insgesamt verläuft das Gelände weitestgehend flach, mit leichtem Gefälle nach Norden. An der Südgrenze liegt das Gelände auf ca. 144,50 m + NN, an der Nordgrenze bei ca. 142,75 m + NN. Die Fautenbacher Straße verläuft entlang der Grundstücksgrenze auf ca. 145,50 m + NN bis 146,0 m + NN. Somit besteht im Süden ein Geländesprung von ca. 1,0 bis 1,5 m Höhe. Die Gesamtgröße des Grundstücks beträgt ca. 9,4 ha. Im Bereich des UB 1 beträgt die Geländehöhe ca. 143,3 m + NN. Im südlichen und zentralen Bereich ist die Fläche vollständig überbaut oder versiegelt, mit Ausnahme der Sanierungsfläche an den ehemaligen Glaswannen 1 + 2. Oberirdisch wurden die Gebäude im Laufe des Jahres 2016 bis zum Mai 2017 vollständig zurückgebaut. Sukzessive erfolgte im Anschluss die Entsiegelung der Oberflächen außerhalb der Untersuchungsbereiche. Im nördlichen Teilbereich bestehen alte Gleiskörperanlagen und eine Brachfläche (siehe Abbildung 6).

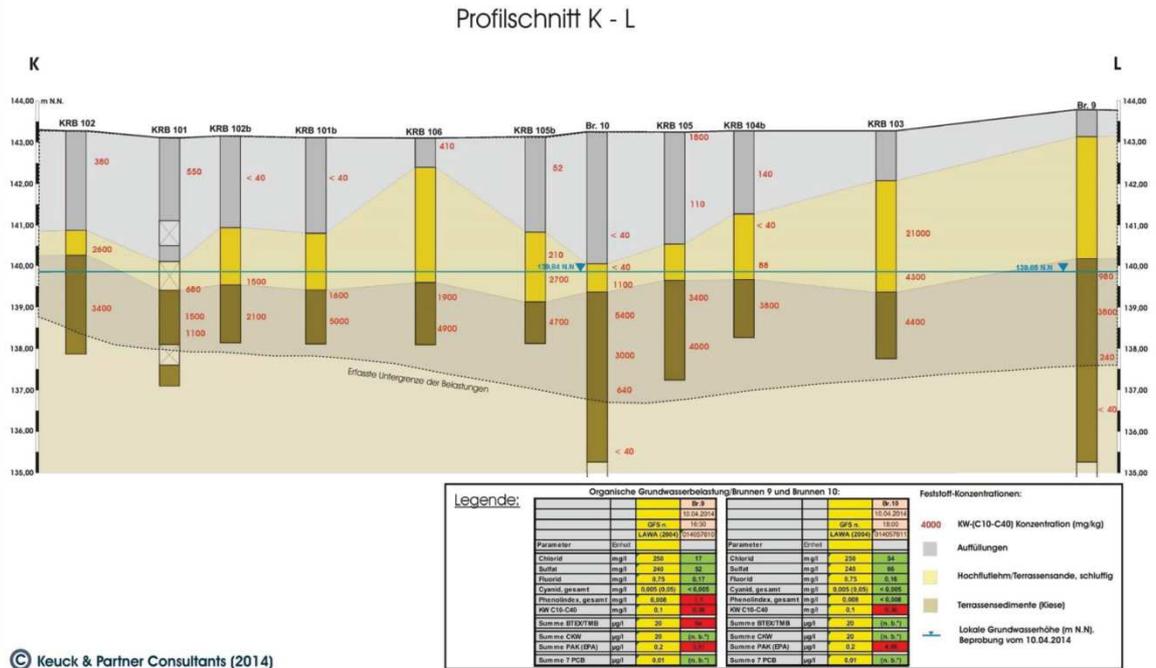
Schematische Darstellung der KW-/PAK-Verunreinigungen im Umfeld des Öl-Hochtanks "Eigentumsfläche"/der ehem. Glaswannen 1 + 2

Abbildung 9: Profilschnitt 1 UB1 [KPC]

Ein Profilschnitt aus dem Untersuchungsbereich UB1, der im Zuge der Voruntersuchungen durch KPC erstellt wurde, ist in Abbildung 7 dargestellt. Hieraus ist abzulesen, dass die Erkundungsbohrungen mit der gewählten Erkundungstiefe den stauenden Horizont nicht erreicht haben.

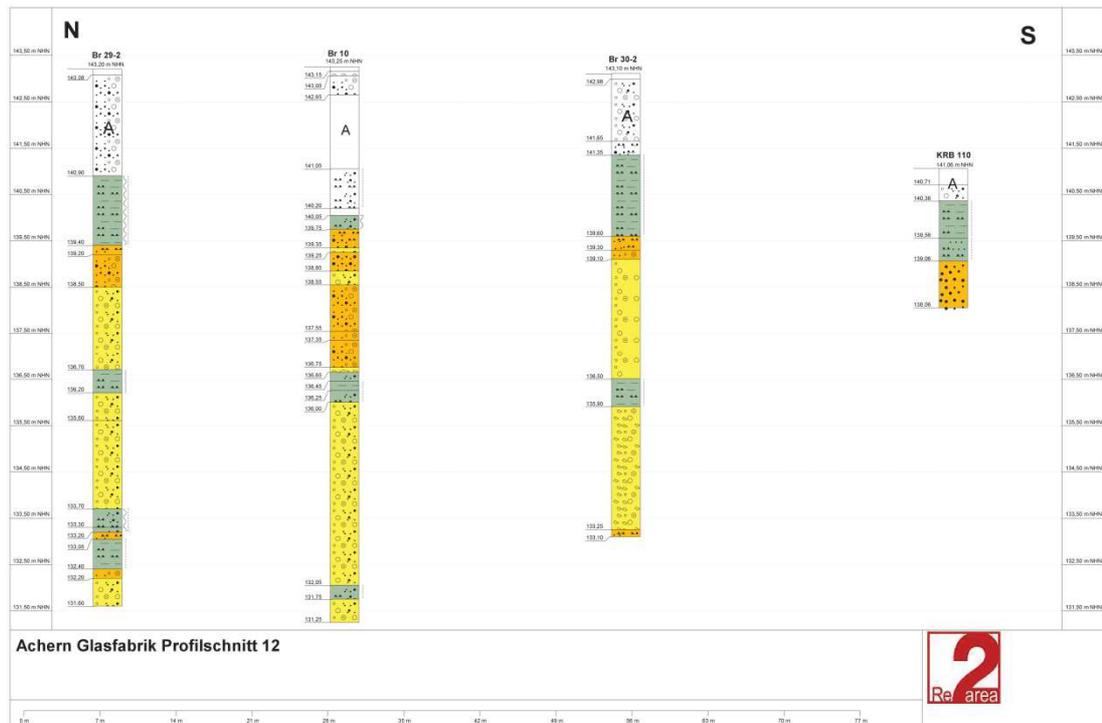
Abbildung 10: Profilschnitt 2 UB1

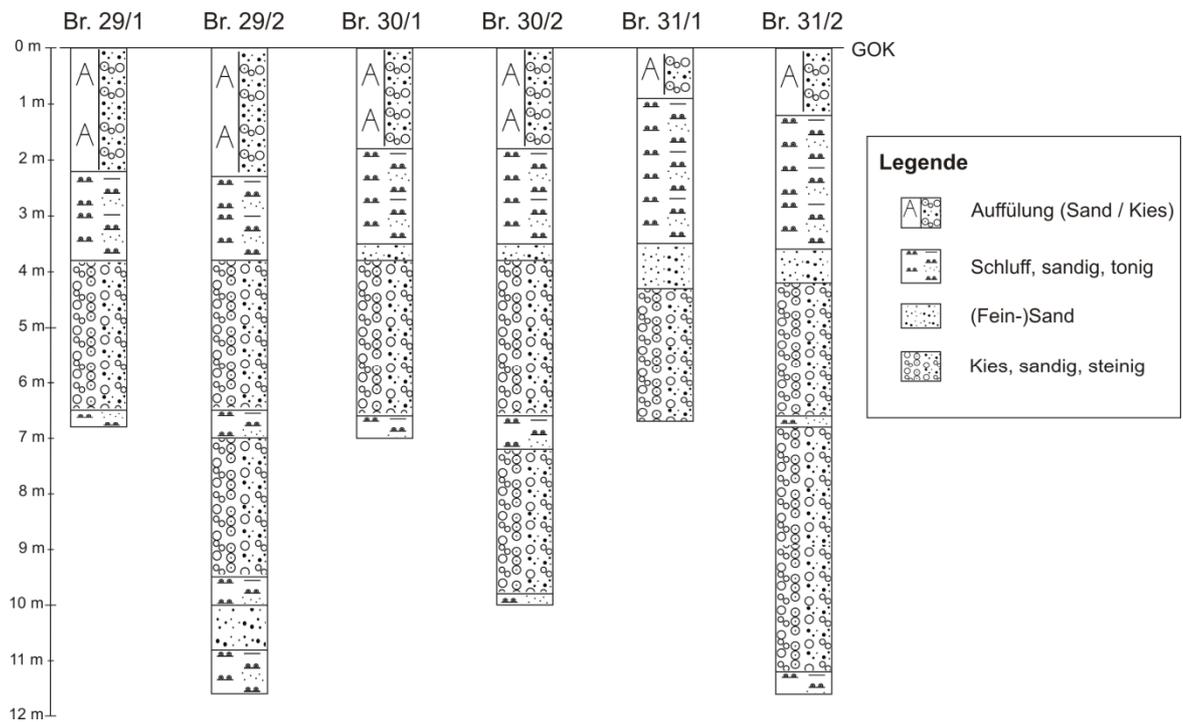
Abbildung 11: Profilschnitt 3 UB1

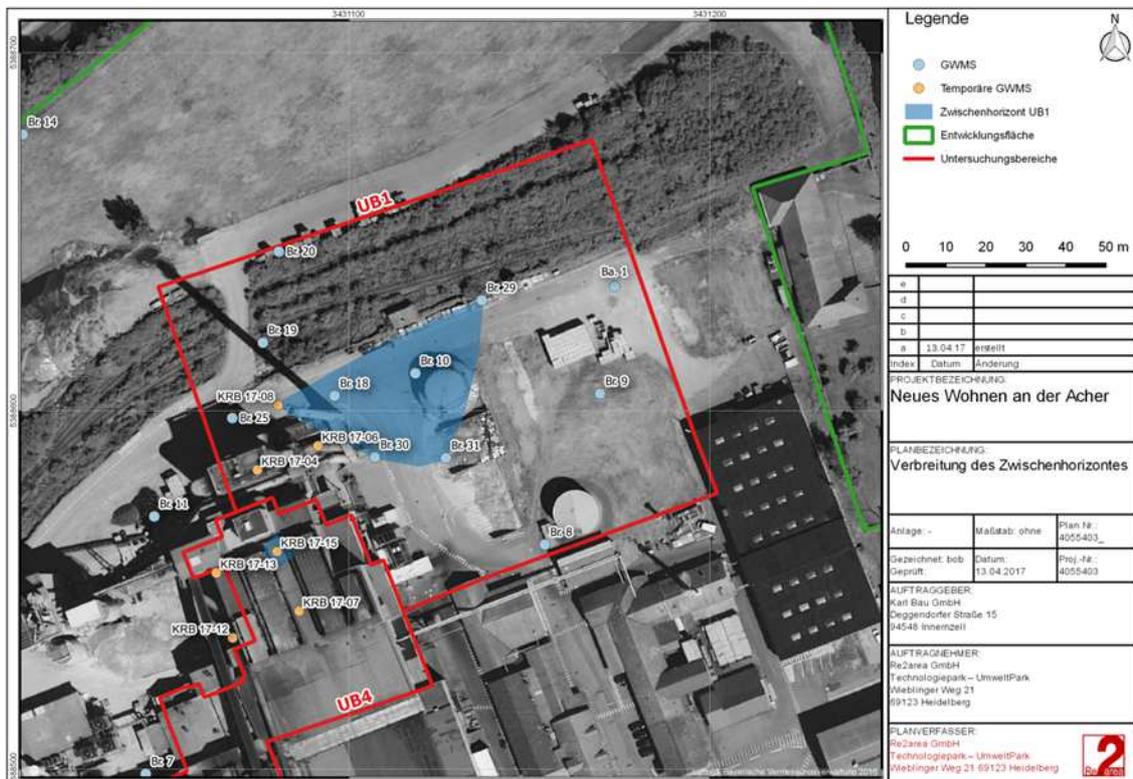
Abbildung 12: Verbreitung des Zwischenhorizontes im UB1 (s. Anlage 2)

des Aquifers angetroffen wurde, die im Weiteren im Rahmen von Immissionspumpversuchen bestätigt wurde [Re2area 2]. Die Bohrprofile zeigen an, dass die Sande und Kiese von einer hydraulisch wirksamen, bindigen Schluffschicht unterlagert werden. Die Druckverhältnisse erschienen beim Erstellen der neuen Brunnen (Br. 29, Br. 30, Br. 31) leicht gespannt in diesem im Hangenden und liegenden von bindigen Schichten umgebenen Grundwasserstockwerk. Die Stockwerksgliederung erscheint lateral nicht persistent ausgebildet zu sein, da in einigen Bohrprofilen der Voruntersuchungen ein abweichender Untergrundaufbau dokumentiert ist, die ggf. dem stark heterogenen Charakter des natürlichen Untergrundes geschuldet ist. Im Liegenden des oberen Grundwasserstockwerkes folgen wiederum wasserführende Sande und Kiese mit Mächtigkeiten bis zu ca. 4 m die von hydraulisch wirksamen, bindigen Schichten unterlagert werden. Diese Schichten bilden in Teilbereichen ein zweites Grundwasserstockwerk. Teilweise sind die stauenden Horizonte nicht ausgebildet. Im Belastungsschwerpunkt liegt jedoch meist die genannte Stockwerksgliederung vor. Die Profile der Brunnen Br. 10, Br. 18, Br. 29, Br. 30 und Br. 31 in Untersuchungsbereich UB1 sind in den Abbildungen 9, 10 und 11 dargestellt. Die auf Basis der vorhandenen Bodenprofile abgeleitete Ausbreitung des Zwischenhorizontes ist in Abbildung 12 dargestellt.

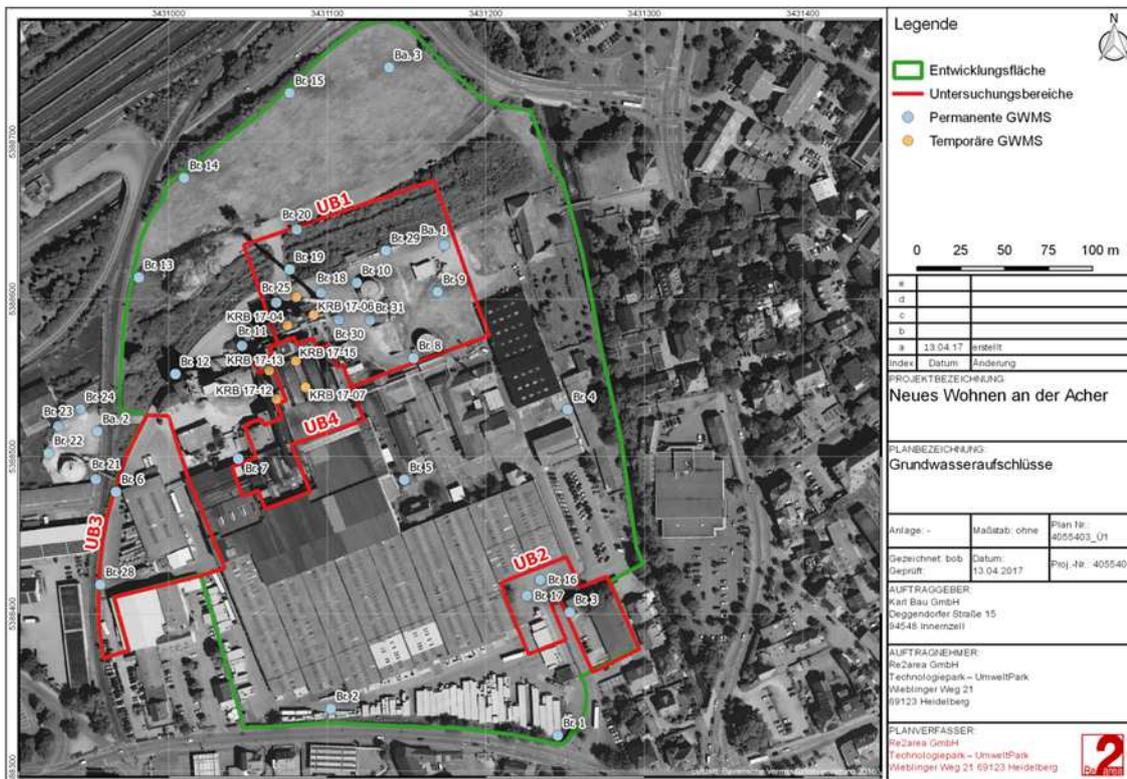
Abbildung 13: Vorhandene Grundwasseraufschlüsse (November 2016)(s. Anlage 3)

Eine Übersicht aller bis November 2016 verfügbaren Grundwassermessstellen gibt die Abbildung 13.

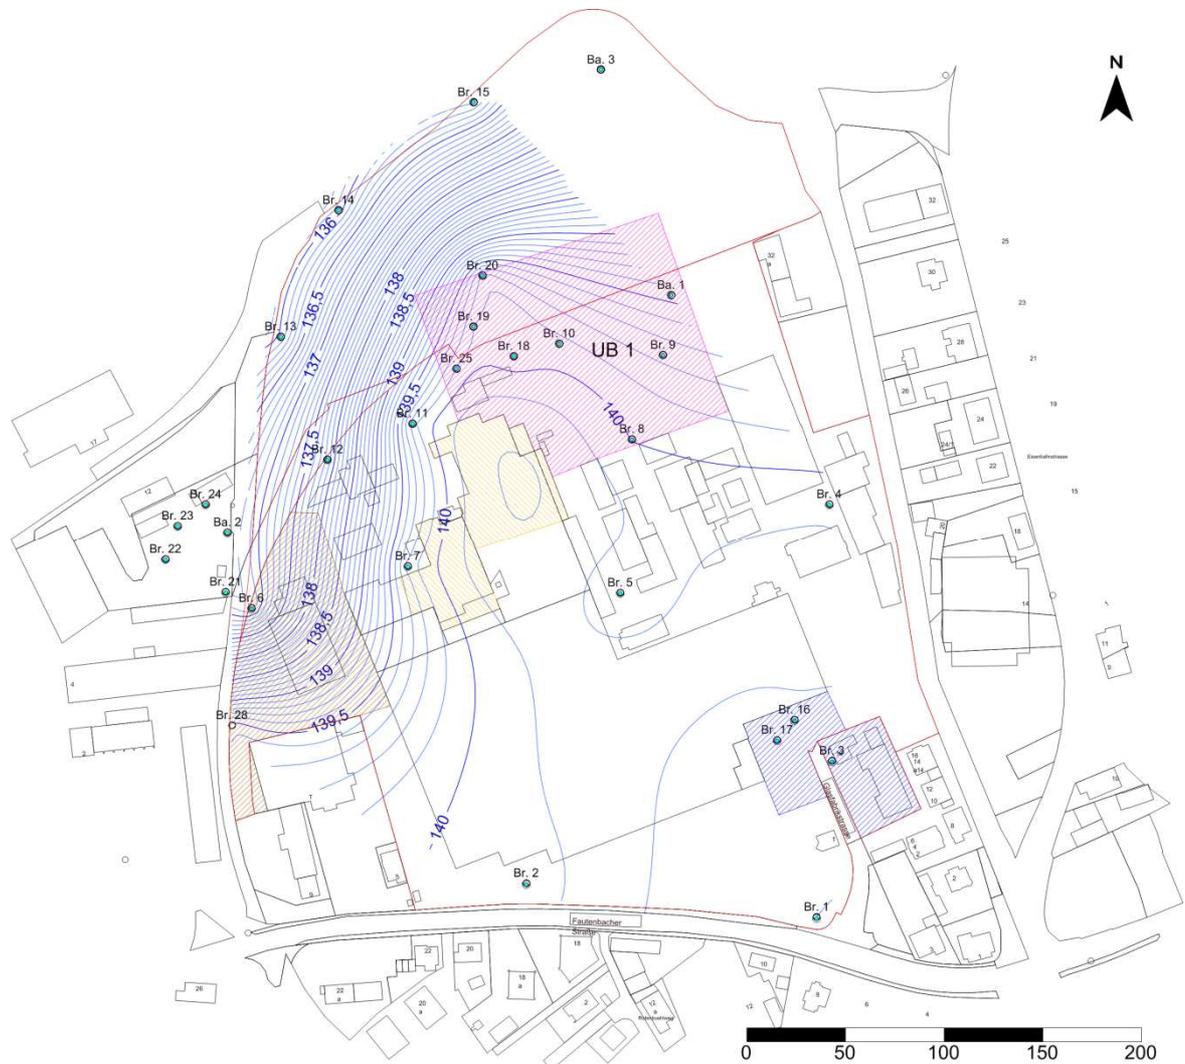
Abbildung 14: Isoliniendarstellung d. interpolierten Grundwasserspiegelhöhen vom 08.02.2016

Die Ermittlung der Grundwasserströmungsverhältnisse erfolgt auf Basis eines Netzwerks aus Grundwasseraufschlüssen, die im Zuge von Stichtags- und Monitoringuntersuchungen untersucht wurden [Re2area 4]. Darüber hinaus wurde die natürliche Dynamik der Grundwasserspiegelhöhen mit Hilfe von Pegelloggern aufgezeichnet [Re2area 4]. Die Untersuchungen der Grundwasserströmungsverhältnisse zeigen fortwährend ein geringes Gefälle der Grundwasseroberfläche im Untersuchungsbereich UB1 in einer Größenordnung von ca. 0,4 % an, während die Grundwasserströmungsrichtung in nördlichen Richtungen variiert. In der Folge ist die ableitbare Strömungsgeschwindigkeit in diesem Bereich gering. Im westlichsten und nördlichsten Teilbereich des Untersuchungsbereiches UB1 herrscht ein deutlich abweichendes Grundwassergefälle vor. Die Grundwasseroberfläche besitzt hier ein Gefälle in der Größenordnung von ca. 5 %. Die Grundwasserströmungsrichtung ist nach Nordwest bis Nord gerichtet. Exemplarisch sind die Ergebnisse der Stichtagsmessung vom 08.02.2016 in Abbildung 14 dargestellt. Nördlich und westlich des Untersuchungsbereiches wurde ein steiles Grundwassergefälle ermittelt. Die Fließrichtung variiert von West bis Nord. Es ist zu beachten, dass die Brunnen Br.1 bis Br. 27 unabhängig des angetroffenen Untergrundaufbaus mit einer durchgehenden Filterstrecke ausgestattet wurden. Auf diese Weise wurden stauende Horizonte durchteuft und Grundwasserstockwerke miteinander verbunden. Der in diesen Brunnen ermittelbare Grundwasserflurabstand entspricht deshalb einem mittleren, dynamischen

Grundwasserdruckspiegel über die gesamte Filterstrecke, was bei der Interpretation der Isolinenpläne, die auf Basis dieser Messungen hergestellt wurden zu beachten ist.

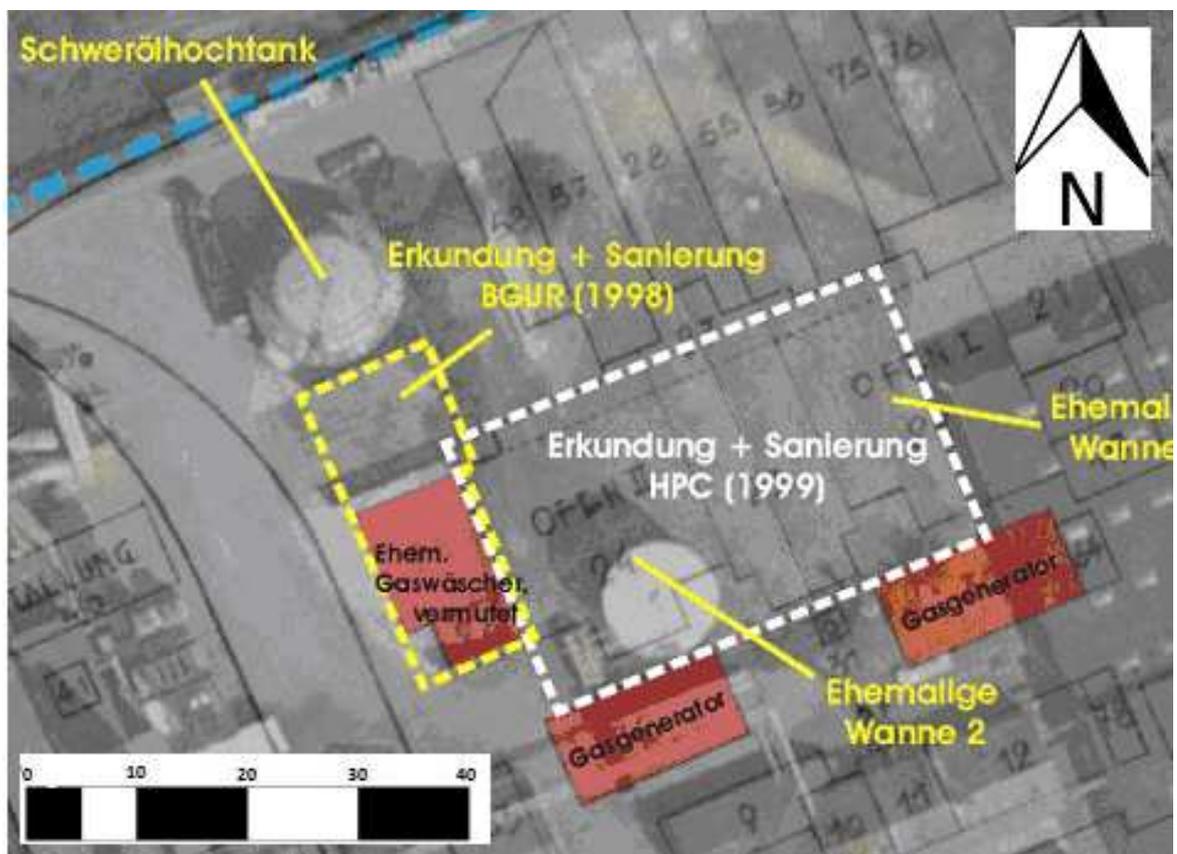
Abbildung 15: Lage „Schweröhlhochtank / Abstrom ehem. Glaswanne 1+2“ (UB 1) [KPC]

Der Untersuchungsbereich UB1 umfasst eine Fläche von ca. 12.500 m² im nördlichen Teil der Gesamtfläche. Historisch umfasst der Bereich die Standorte der ehemaligen Glaswannen 1 und 2 sowie Hochtanks für Schweröl und den Bereich nördlich der Glaswannen 3 und 4, wo sich der Abluftkamin befand. Nach Norden erstreckt sich der Untersuchungsbereich bis zum ehemaligen Gleisbereich (Rangierfläche). In den neunziger Jahren wurden die Glaswannen 1 und 2 im östlichen Teil des Untersuchungsbereiches zurück gebaut und eine Bodenaustauschmaßnahme durchgeführt [KPC 1]. Im Weiteren verblieb die freigelegte Geländeoberfläche im südwestlichen Quadranten des Untersuchungsbereiches UB1 größtenteils unversiegelt.

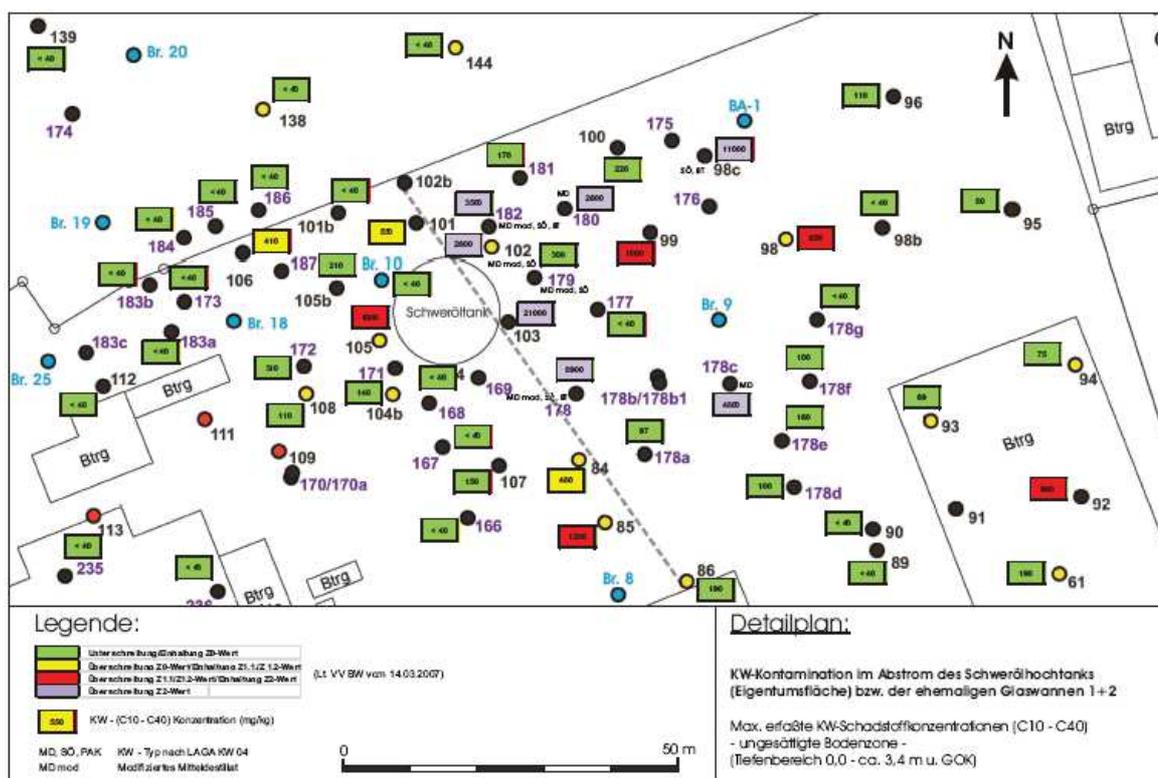
Abbildung 18: Feststoffbelastung der ungesättigten Bodenzone im UB 1 [KPC] (s. Anlage 5)

MKW-Belastungen in der ungesättigten Bodenzone wurden überwiegend im Seitenstrom des Schweröltanks bzw. im Abstrom der ehem. Glaswannen 1 und 2 festgestellt (s. Abbildung 18).

Kohlenwasserstoffe (C10-C40) wurden im Zuge der Untersuchungen durch KPC in zum Teil sehr hohen Konzentrationen bis zu 21.000 mg/kg festgestellt. Die Belastungen durch MKW liegen in der ungesättigten, wie auch gesättigten Bodenzone vor. Eine Darstellung der KW-Feststoffbelastungen in der gesättigten Bodenzone ist in Abbildung 18 gegeben.

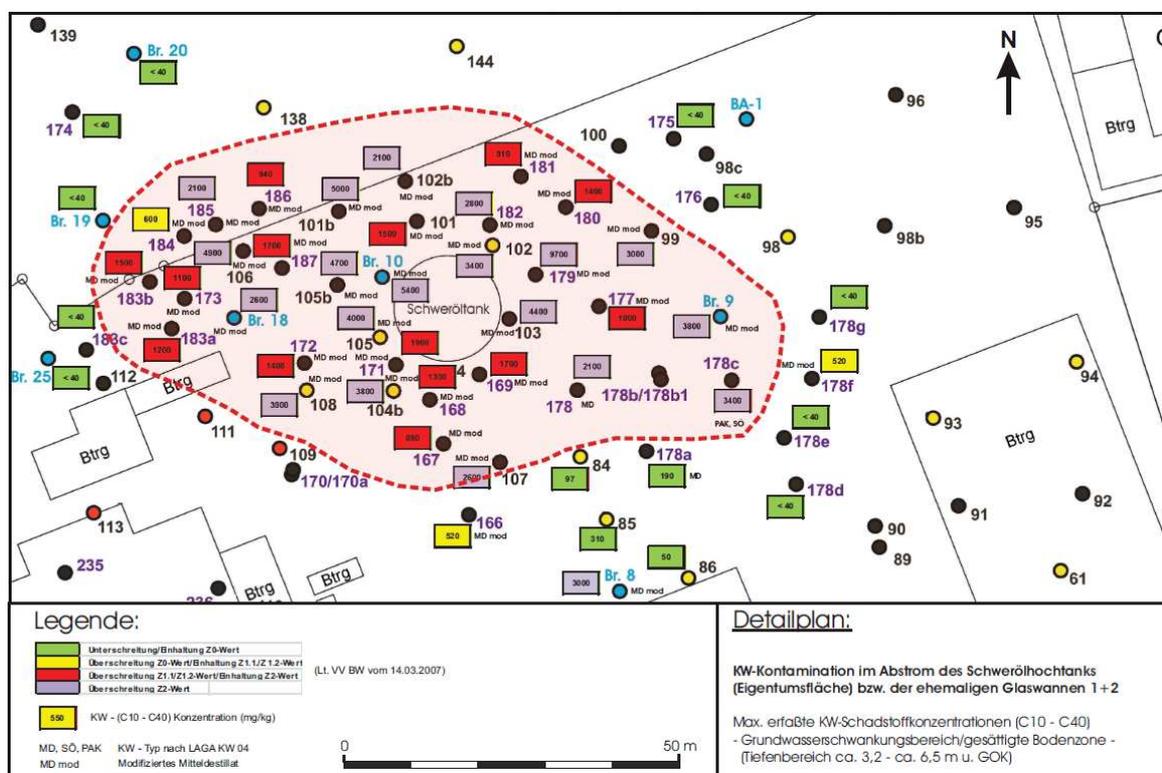
Abbildung 19: KW-Feststoffbelastung der gesättigten Bodenzone im UB 1 [KPC] (s. Anlage 6)

Die Grundwasseranalytik in den Brunnen 9, 10, 18-20 und 25 ergab eine zum Teil deutliche PAK- und MKW-Belastung des Grundwassers. Im Bereich des Brunnen 9 wurden zudem lokale BTEX-Verunreinigungen festgestellt (s. Abbildung 19).

Die MKW-Feststoffwerte innerhalb der gesättigten Bodenzone betragen maximal 5.400 mg/kg. Kohlenwasserstoffe (C10-C40) wurden im Zuge der Untersuchungen durch KPC in den Brunnen 9, 10 und 18 mit prüfwertüberschreitenden Konzentrationen (bis zu 630 µg/l bei Br. 18) im Grundwasser nachgewiesen. Ergänzende Untersuchungen, die durch Re2area durchgeführt wurden, bestätigten die Belastungen, wobei die Konzentrationen auf niedrigerem Niveau lagen. Eine Darstellung der KW-Feststoffbelastungen in der gesättigten Bodenzone ist in Abbildung 19 gegeben.

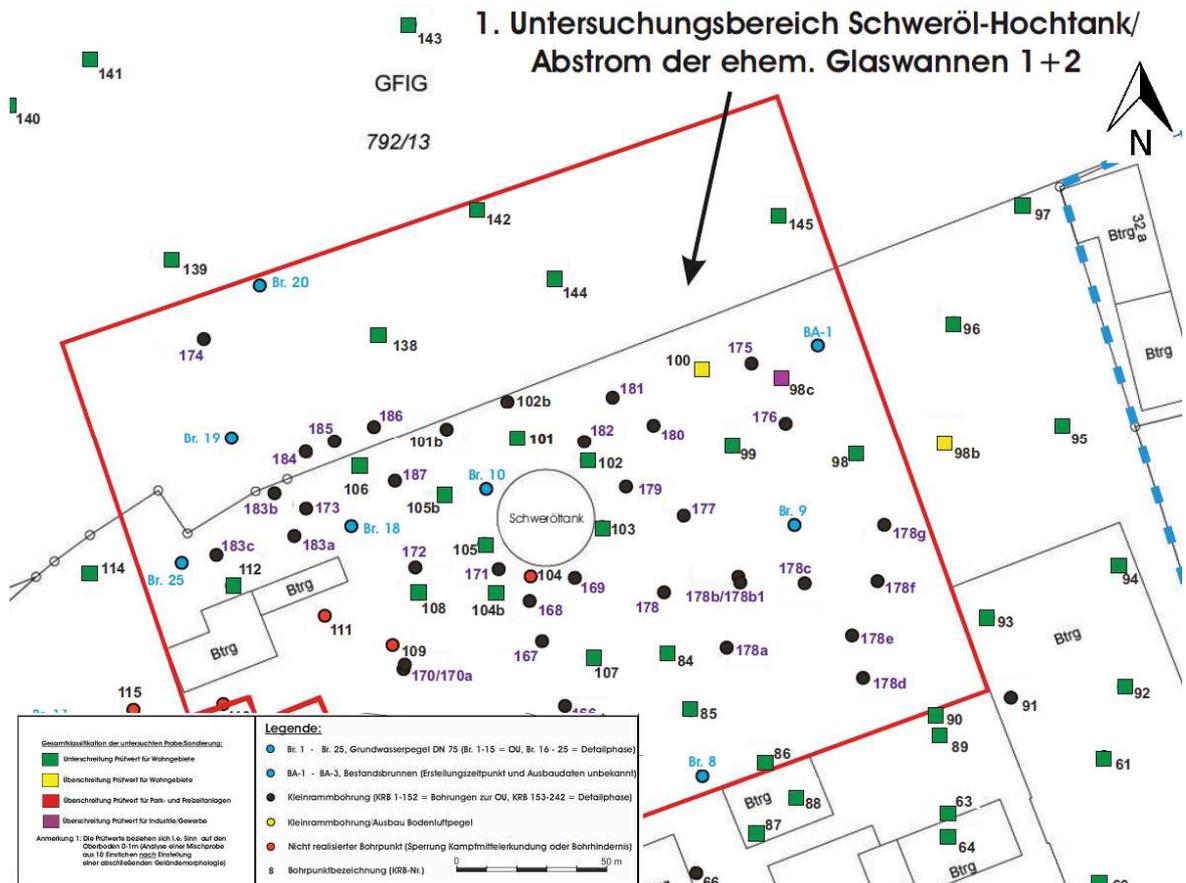
Abbildung 20: Orientierende Bewertung von Auffüllungsmaterialien und Bodenproben des Anstehenden gem. BBodSchG (Schutzgut Mensch) im UB 1 [KPC] (s. Anlage 7)

Nur vereinzelt wurden isolierte Prüfwertüberschreitungen erfasst, i.d.R. bedingt durch erhöhte PAK (EPA)- /Benzo(a)pyren- der Proben (s. Abbildungen 20 und 21). Zu

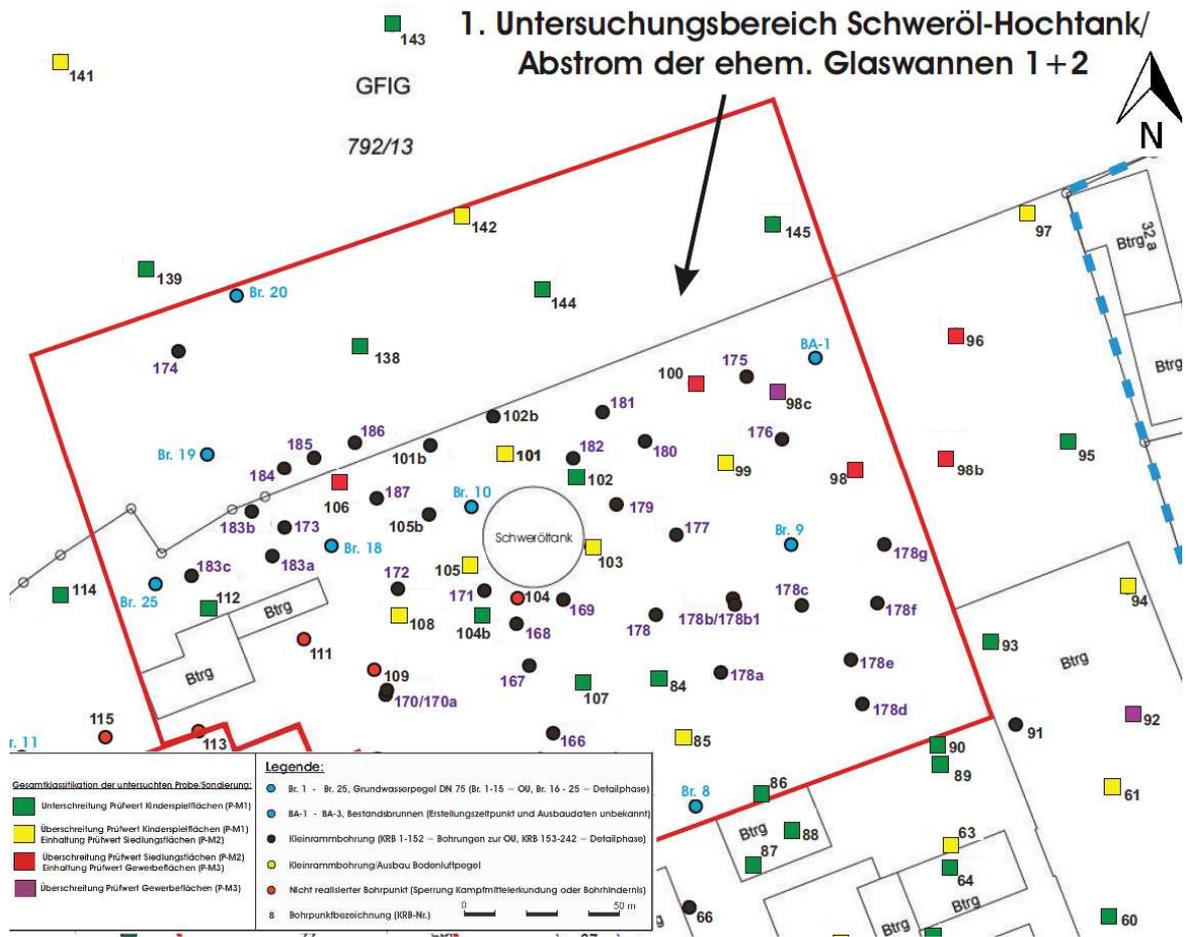
Abbildung 21: Orientierende Bewertung von Auffüllungsmaterialien und Bodenproben des Anstehenden gem. Orientierungswerte VwV (Schutzgut Mensch) im UB 1 [KPC] (s. Anlage 8)

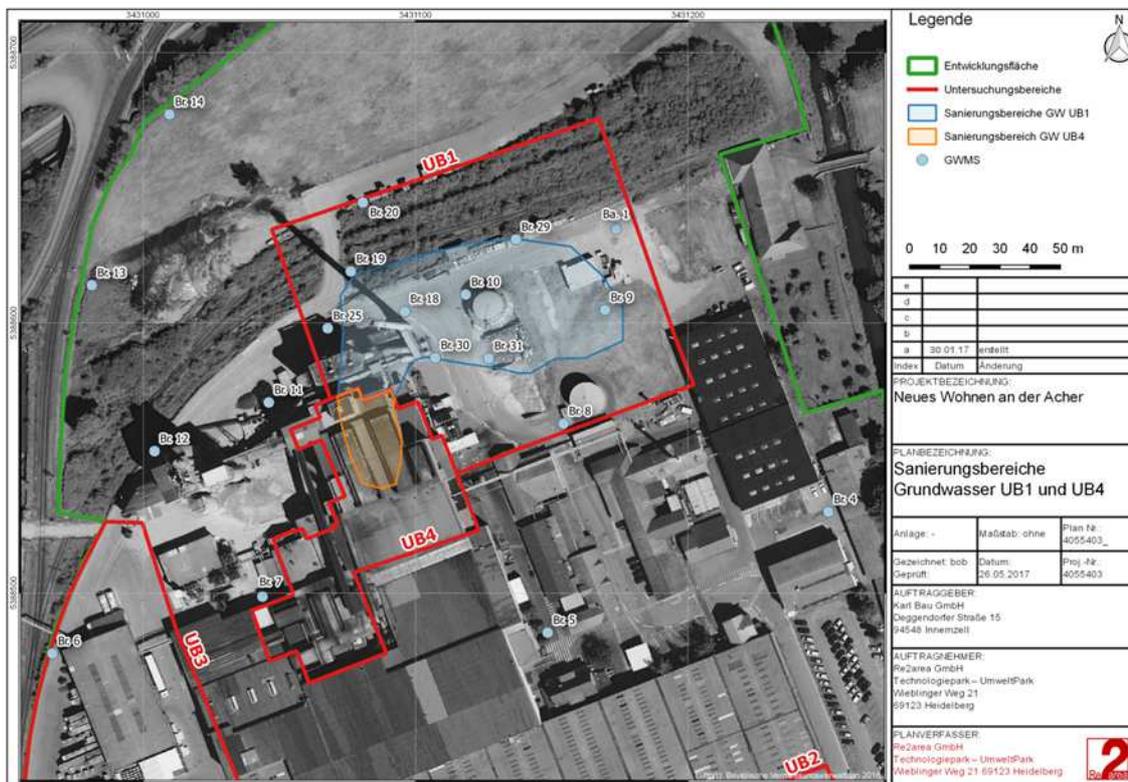
Abbildung 22: Sanierungsbereiche Grundwasser UB1 und UB4 (s. Anlage 9)

Zu diesem Zweck werden Nährsalze und Elektronenakzeptoren in Lösung in den in den Bereich der Grundwasserbelastung (s. Abbildung 22) eingebracht.

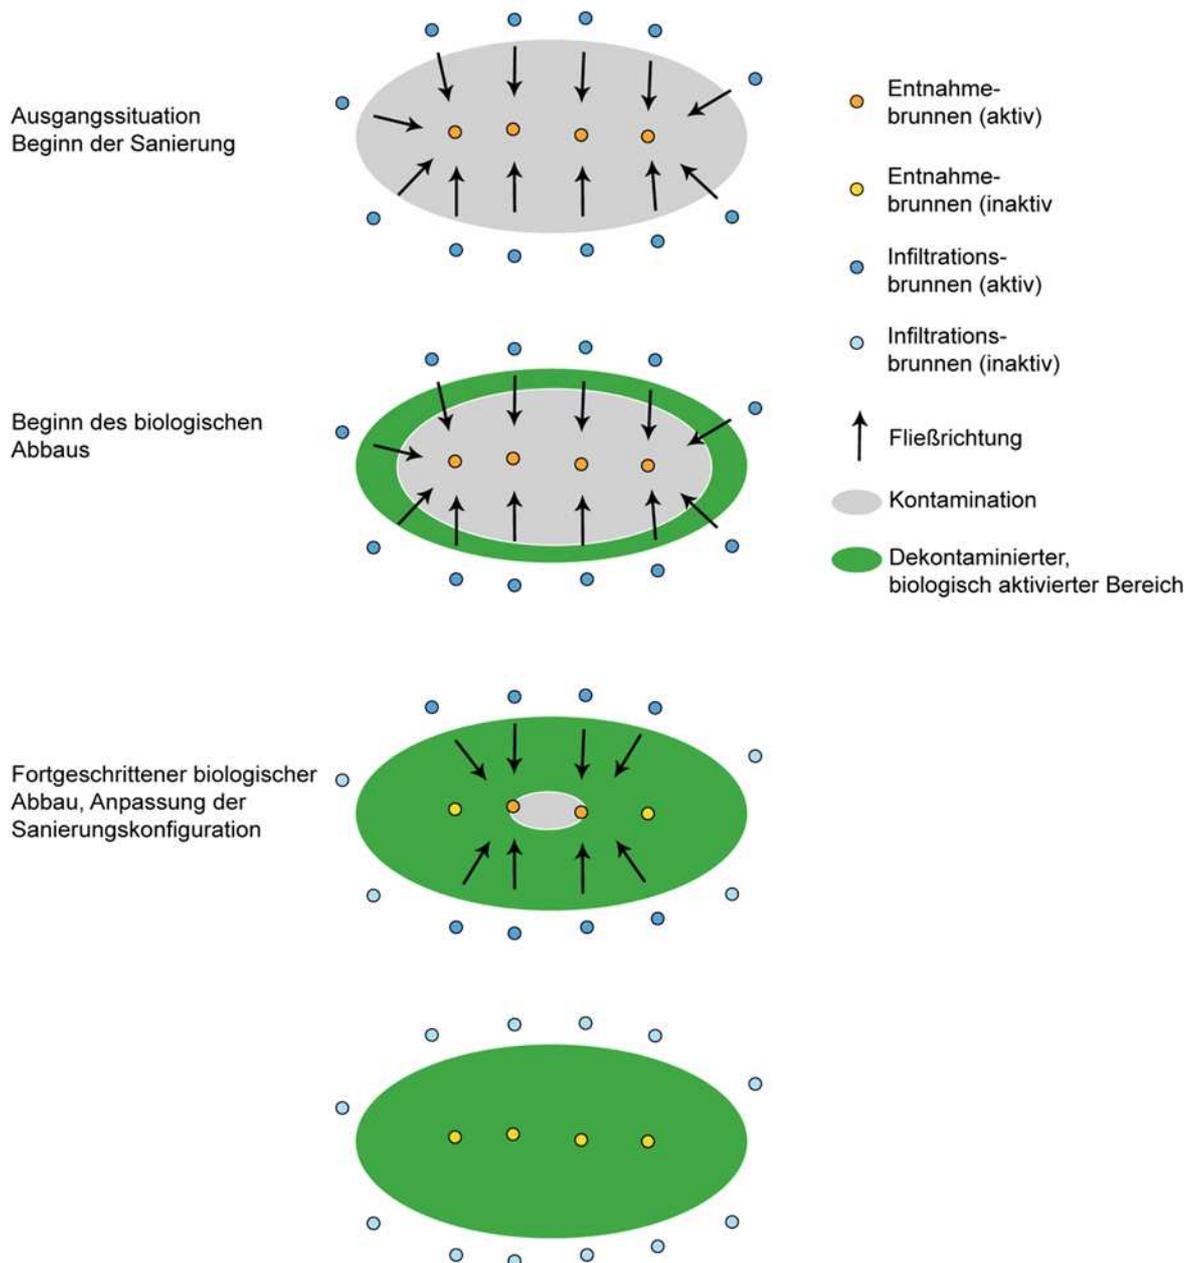
In-situ Sanierung / Hydraulische Insel

Abbildung 23: Schematische Darstellung der biologischen in-situ Sanierung mit hydraulischer Kreislaufführung

Um eine gute Verteilung der Nährstoffe und Elektronenakzeptoren zu gewährleisten und damit eine gute Versorgung der Mikroorganismen zu ermöglichen ist es vorgesehen, durch die hydraulische Kreislaufführung des Grundwassers einen hydraulisch gefassten Wirkbereich im Untergrund zu etablieren. Die Kreislaufführung des Grundwassers erfolgt über die Entnahme von Grundwasser im zentralen Bereich der Grundwasserbelastung, der Zudosierung von Zuschlagstoffen in einer oberirdischen Dosierstation und der anschließenden Reinfiltration des Großteils des entnommenen Wassers in den Grundwasserkörper im Randbereich des Belastungsschwerpunktes. Hierbei erfolgt der biologische Abbau von Außen nach Innen. Das hydraulisch-biologische Verfahrensprinzip ist in Abbildung 23 dargestellt. Es wird bei der Anlage der Sanierungsinfrastruktur darauf geachtet, dass die infiltrierten Volumina von den Sanierungsbrunnen bestmöglich erfasst werden. Durch die Absenkung des Grundwasserspiegels im Zentralbereich in Folge der Wasserentnahme und die Aufhöhung des Grundwasserspiegels im Außenbereich der Infiltrationsbrunnen erfolgt eine nach innen gerichtete Grundwasserströmung. Zur hydraulischen Sicherung des Sanierungsbereiches und zur Verstärkung der hydraulischen Zirkulation erfolgt ein anteiliger Abschlag eines Teilstromes des zirkulierten Wassers nach Reinigung über Aktivkohle in den Vorfluter, den Regen- oder Abwasserkanal oder durch Infiltration in den Abstrom.

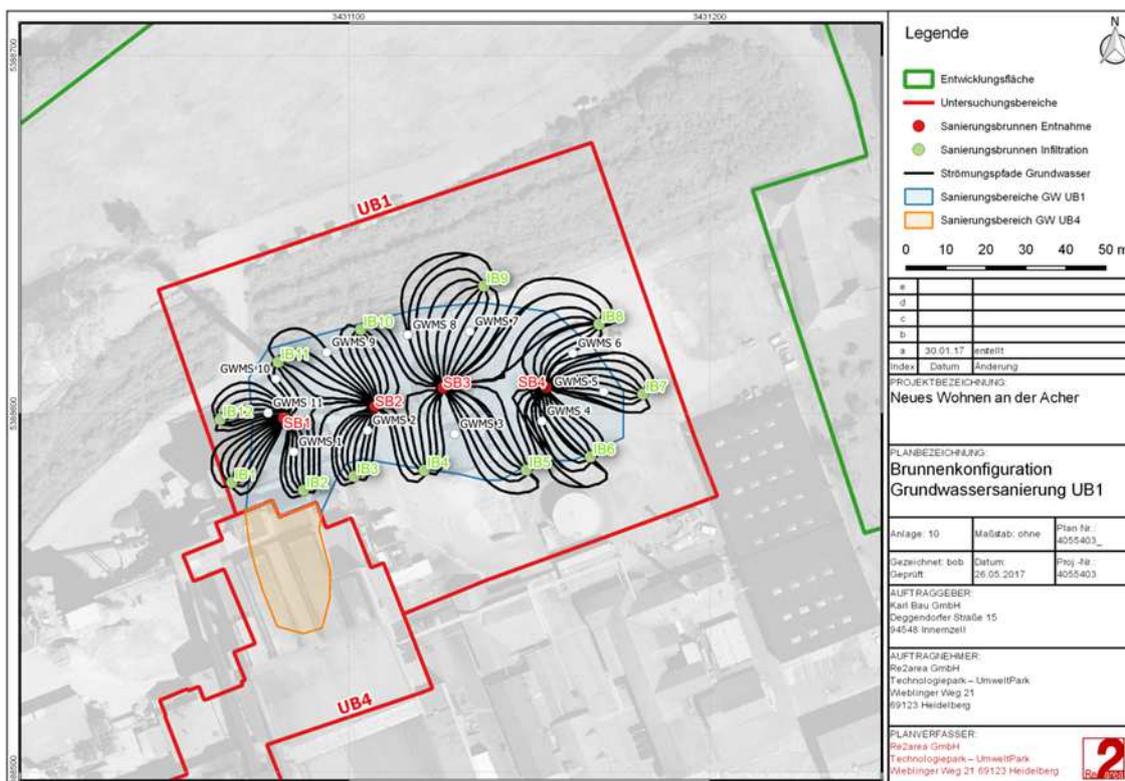
Abbildung 24: Brunnenkonfiguration der Sanierungsmaßnahme und Darstellung der Strömungspfade (s. Anlage 11)

Die Erfassung des gesamten kontaminierten Grundwasserbereiches in UB1 im Tiefenbereich von ca. 3 m – ca. 7 m ist den Modellierungsergebnissen zu Folge durch den Betrieb von 4 Entnahmebrunnen und 12 Infiltrationsbrunnen möglich. Die entnommene Grundwassermenge wird zu etwa 83 % über die Infiltrationsbrunnen wieder in den Grundwasserkörper eingeleitet. Die Entnahmeraten der Sanierungsbrunnen liegen in dem berechneten Szenario bei 3 m³/h, während die Infiltrationsraten ca. 0,8 m³/h betragen. Ein Volumenstrom in Höhe von ca. 2 m³/h wird in der Dosierstation über Aktivkohlefilter gereinigt und abgeschlagen. Mit dieser Konfiguration erfolgt die komplette Durchströmung der hydraulischen Insel innerhalb von 30 Tagen. Das Strömungsszenario dieser Sanierungsvariante ist in Abbildung 24 dargestellt. Die Darstellung zeigt, dass alle virtuellen Partikel, die aus den Infiltrationsbrunnen strömen, von den Sanierungsbrunnen vollständig erfasst werden. Der gesamte hydraulische Kreislauf ist demzufolge hydraulisch gesichert. Auf Basis der Strömungsmodellierung wurde die Lage der Infiltrations- und Förderbrunnen ermittelt (s. Abbildung 25).

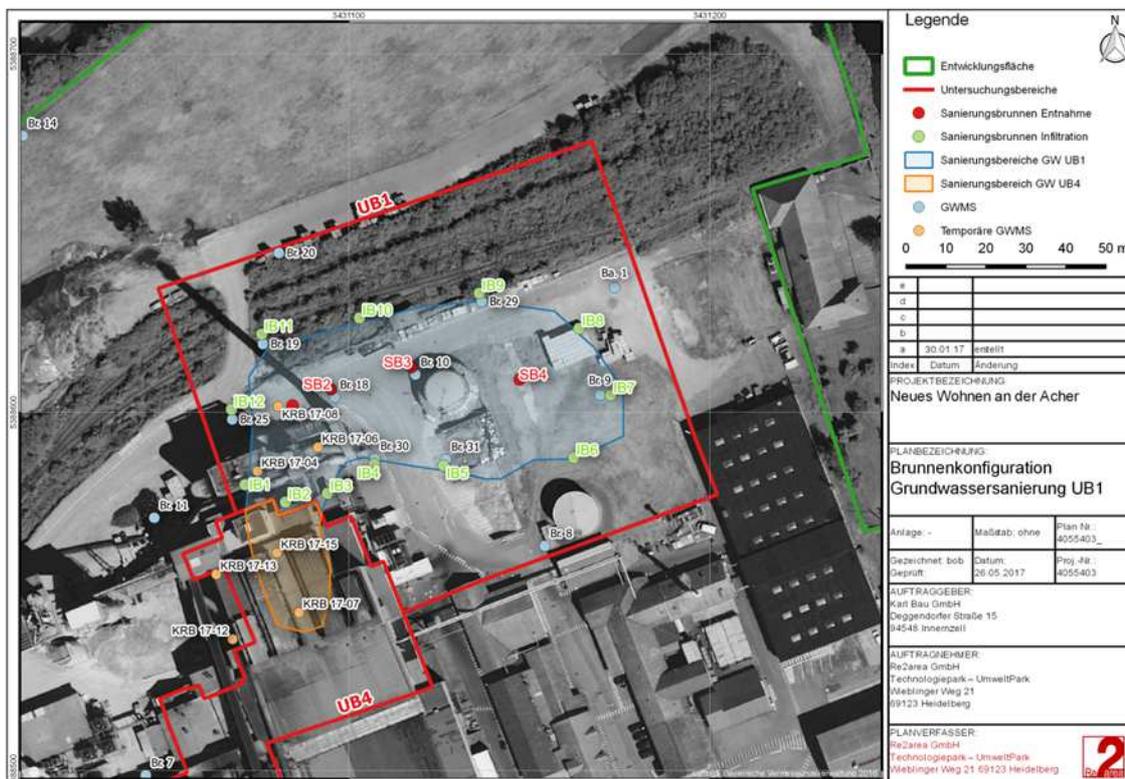
Abbildung 25: Brunnenkonfiguration und Sanierungsbereiche Grundwasser (s. Anlage 12)

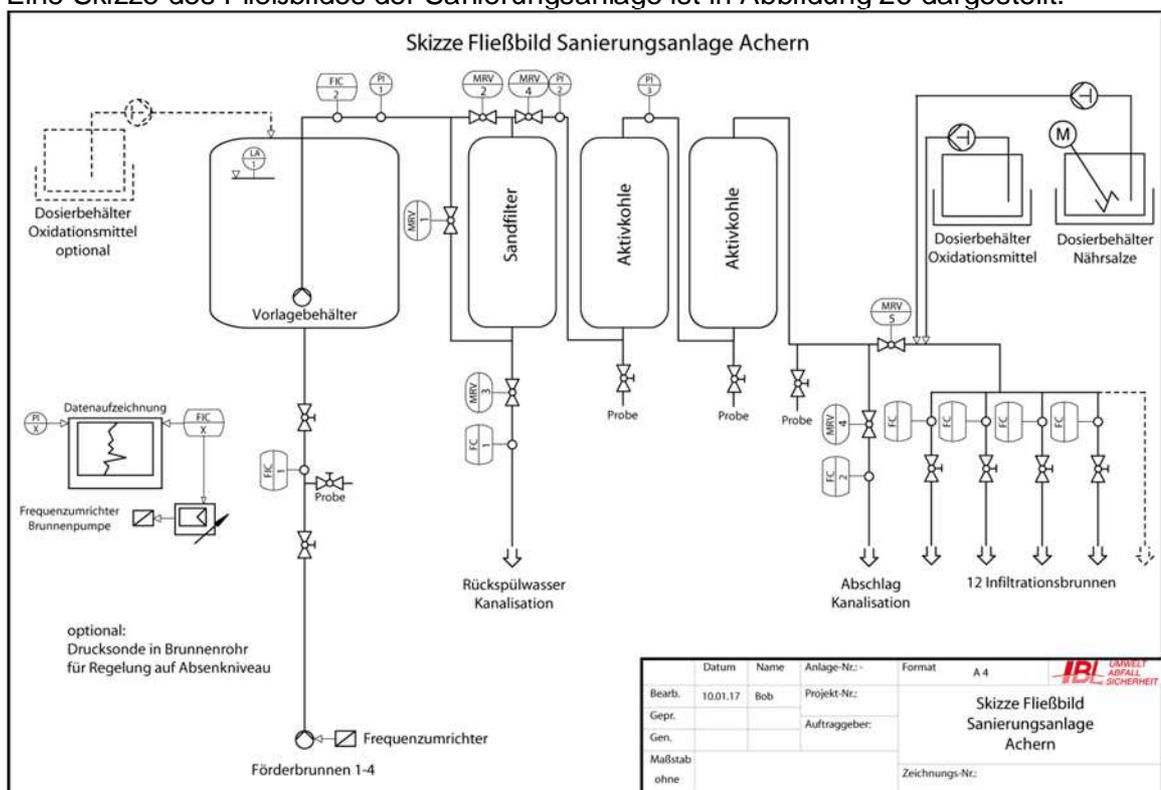
Abbildung 26: Skizze Fließbild Sanierungsanlage (s. Anlage 13)

Das entnommene Grundwasser wird in einer Steuer- und Dosieranlage zunächst über eine Enteisungsstufe geführt und anschließend in einem Sandfilter von Schwebstoffen befreit. Anschließend wird ein Teilstrom des Wassers (10%-30%) über Nassaktivkohlefilter gereinigt und in den Kanal oder den nahe gelegenen Vorfluter abgeschlagen. Der größere Teilstrom des Wassers wird über Dosierstationen mit Elektronenakzeptoren und Nährstoffen beaufschlagt und auf die Infiltrationsbrunnen verteilt. Im Zuge der Planung der Sanierungsinfrastruktur sollen die vorhandenen Grundwasseraufschlüsse mit berücksichtigt und in das hydraulische Konzept eingebunden werden. Darüber hinaus ist die Erstellung zusätzlicher Förder- und Infiltrationsbrunnen erforderlich.

Eine Skizze des Fließbildes der Sanierungsanlage ist in Abbildung 26 dargestellt.
