## **Neues Wohnen an der Acher, Achern**

**Teilsanierungsplan gem. §13 BBodSchG  
Untersuchungsbereich UB 3**

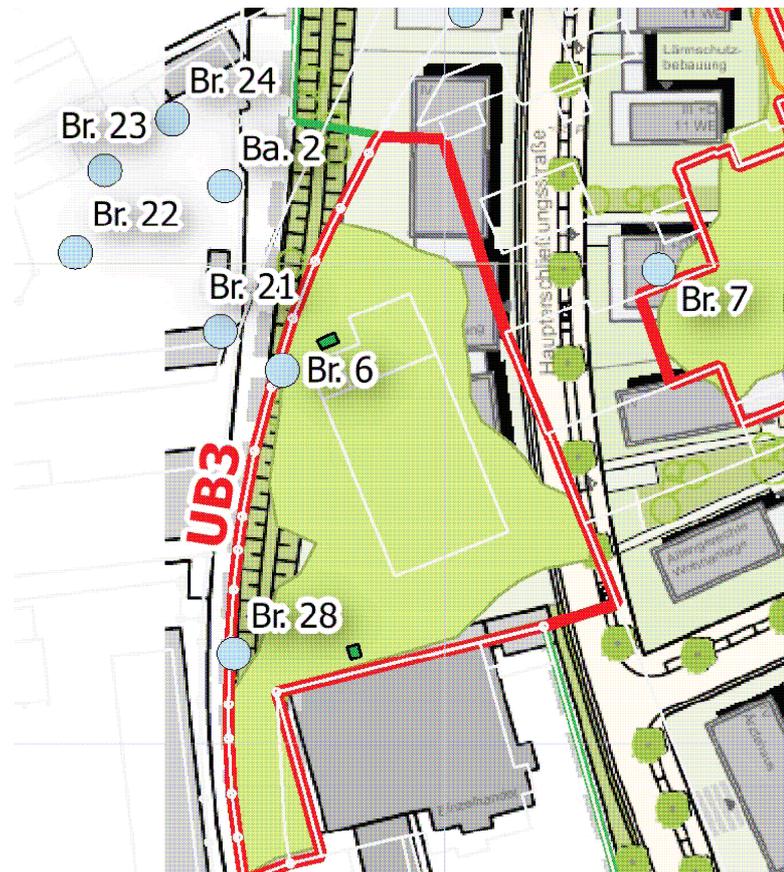
Abbildung 1-1 Auszug aus dem Städtebaulichen Entwurf mit Lage des UB 3

Im Bereich des UB 3 ist laut städtebaulichen Entwurf ein Dienstleistungsgewerbe mit optionaler Wohnbebauung vorgesehen.

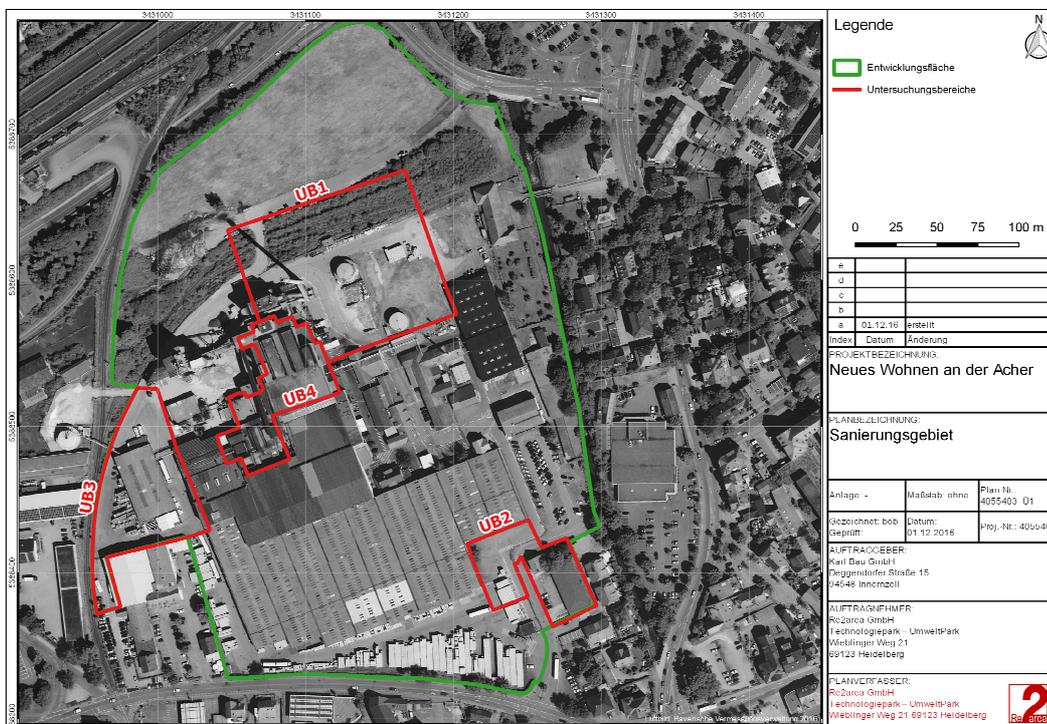
Abbildung 3-1: Sanierungsgebiet und Untersuchungsbereiche

Der vorliegende Sanierungsplan umfasst den Untersuchungsbereich UB 3 (Altanlage „Champagnerhalle“) auf dem ehemaligen Werksgelände der O-I Glasspack GmbH & Co. KG. Der Untersuchungsbereich 3 umfasst ca. 6.000 m<sup>2</sup>.

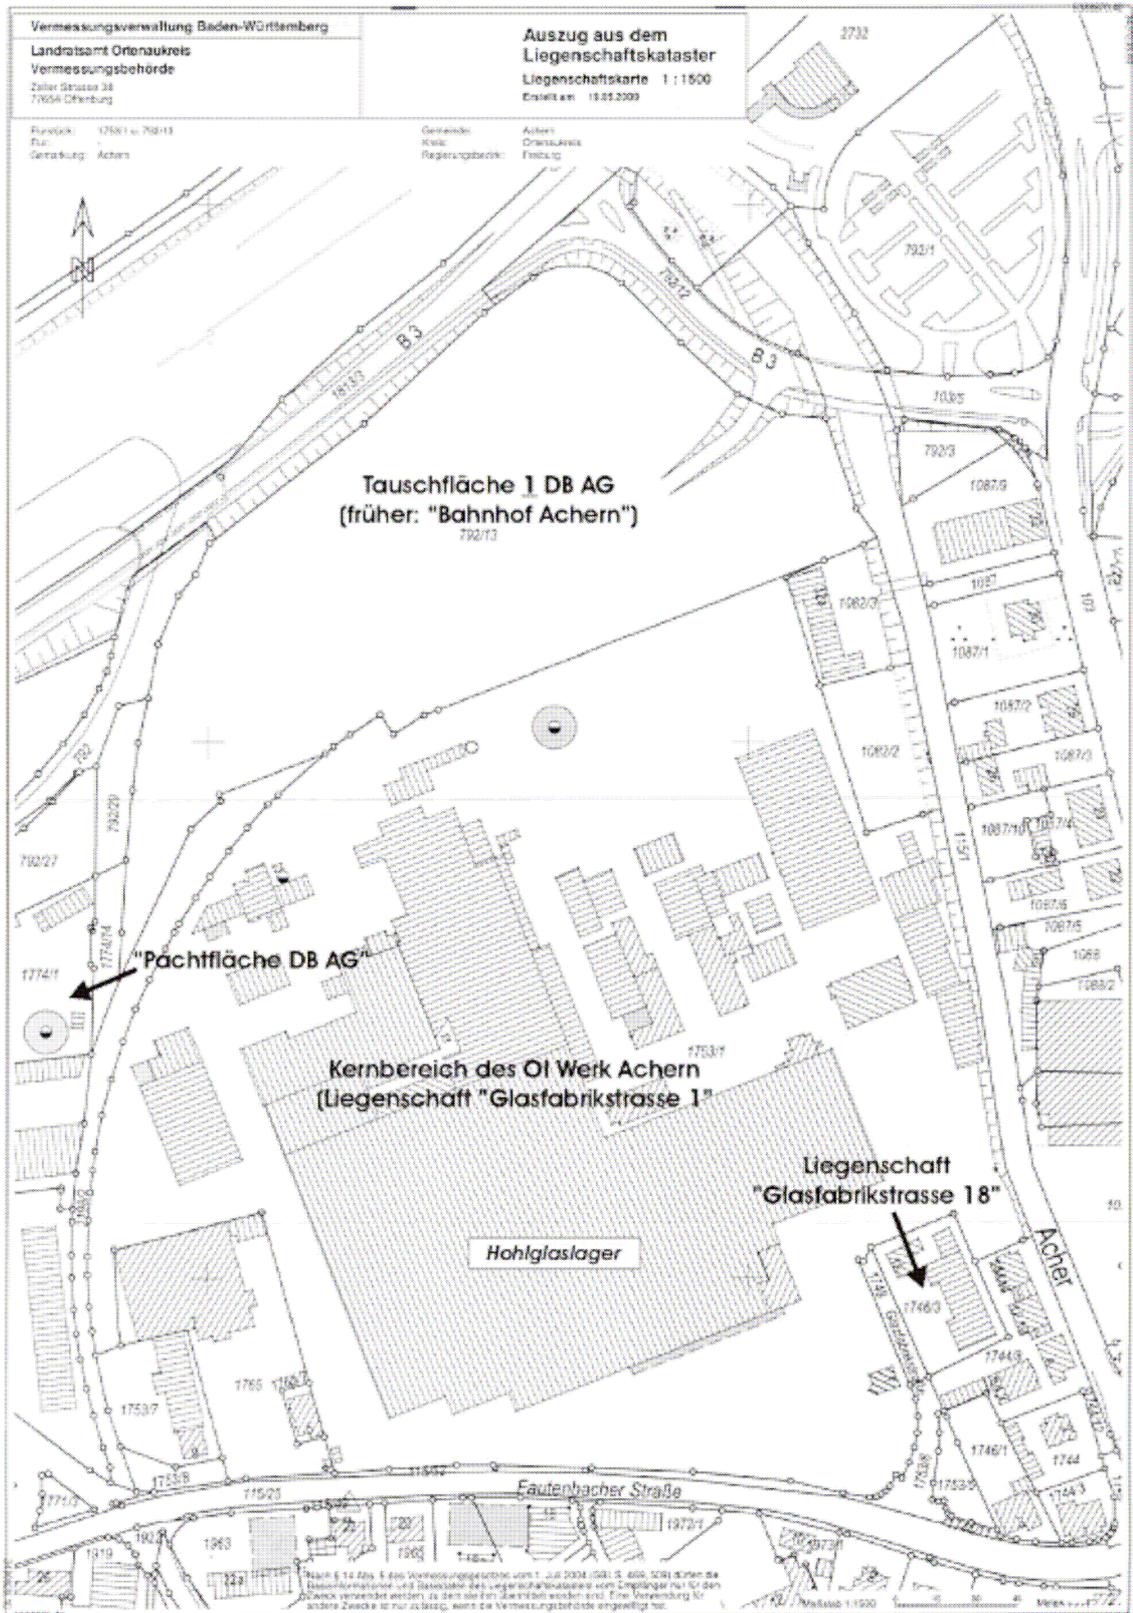
Abbildung 4-2: Auszug aus dem Liegenschaftskataster des ehemaligen O-I Werkgeländes

Insgesamt verläuft das Gelände weitestgehend flach, mit leichtem Gefälle nach Norden. An der Südgrenze liegt das Gelände auf ca. 144,50 m + NN, an der Nordgrenze bei ca. 142,75 m + NN. Die Fautenbacher Straße verläuft entlang der Grundstücksgrenze auf ca. 145,50 m + NN bis 146,0 m + NN. Somit besteht im Süden ein Geländesprung von ca. 1,0 bis 1,5 m Höhe. Die Gesamtgröße des Grundstücks beträgt ca. 9,4 ha. Im Bereich des UB 3 beträgt die Geländehöhe ca. 143,2 m + NN. Im südlichen und zentralen Bereich ist die Fläche vollständig überbaut oder versiegelt, mit Ausnahme der Sanierungsfläche an den ehemaligen Glaswannen 1 + 2. Im nördlichen Teilbereich bestehen alte Gleiskörperanlagen und eine Brachfläche (siehe Abbildung 4.2).

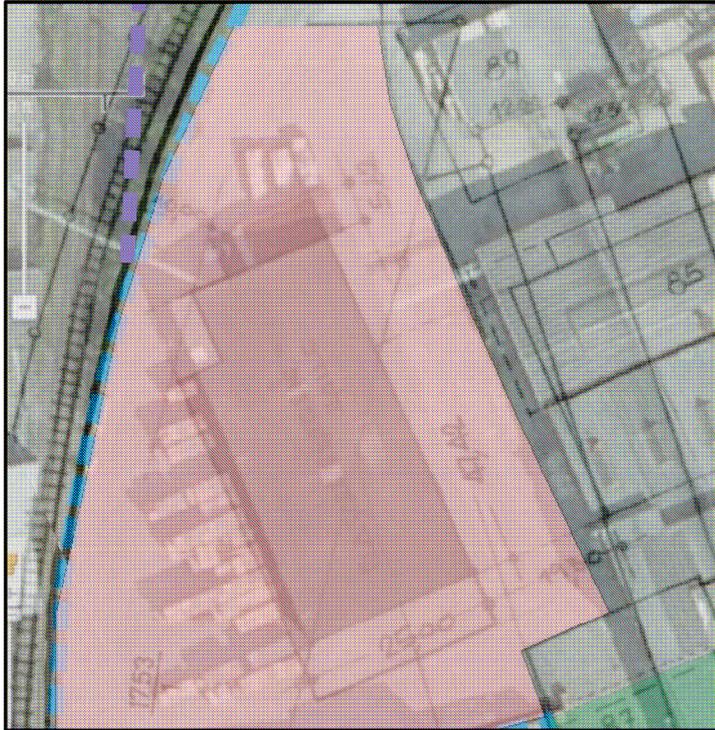
Abbildung 4-5: Lage „Altablagerung Champagnerhalle“ (UB 3)

Der Bereich „Altablagerung Champagnerhalle“ (UB 3) umfasst eine Fläche von ca. 6.000 m<sup>2</sup> im westlichen Teil der Gesamtfläche. Das Vorhandensein von Altablagerungen ist bereits in historischen Luftbildern belegt. Dabei handelt es sich aller Voraussicht nach um die der Glashütte dienende Deponie des Werksgeländes.

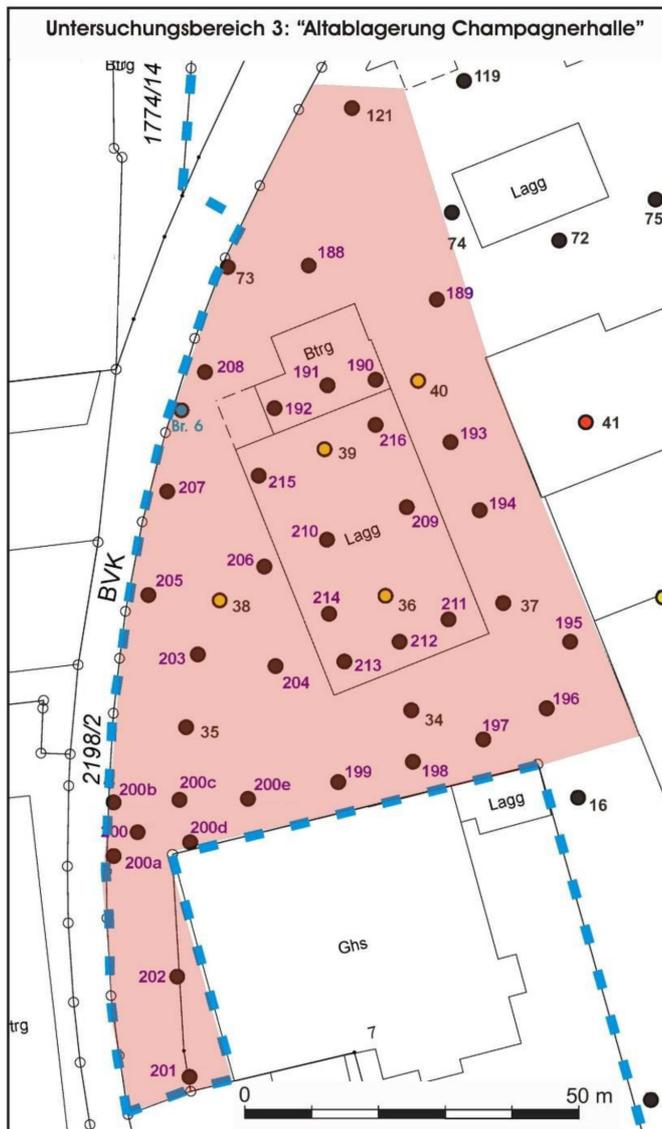
Abbildung 5-1: UB 3 Umfang der durchgeführten Bodenaufschlüsse und Brunnen zur Erkundung

Der Untersuchungsbereich 3 wurde im Rahmen der OU mit insgesamt 9 Rammkernsondierungen sowie vier Bodenluftpegeln und einer Grundwassermesstelle (Br. 6) erkundet.

Im Zuge der Detailuntersuchung im Herbst 2014 wurden weitere 33 Kleinrammbohrungen zur Abgrenzung der im Rahmen der OU festgestellten Belastungen niedergebracht.

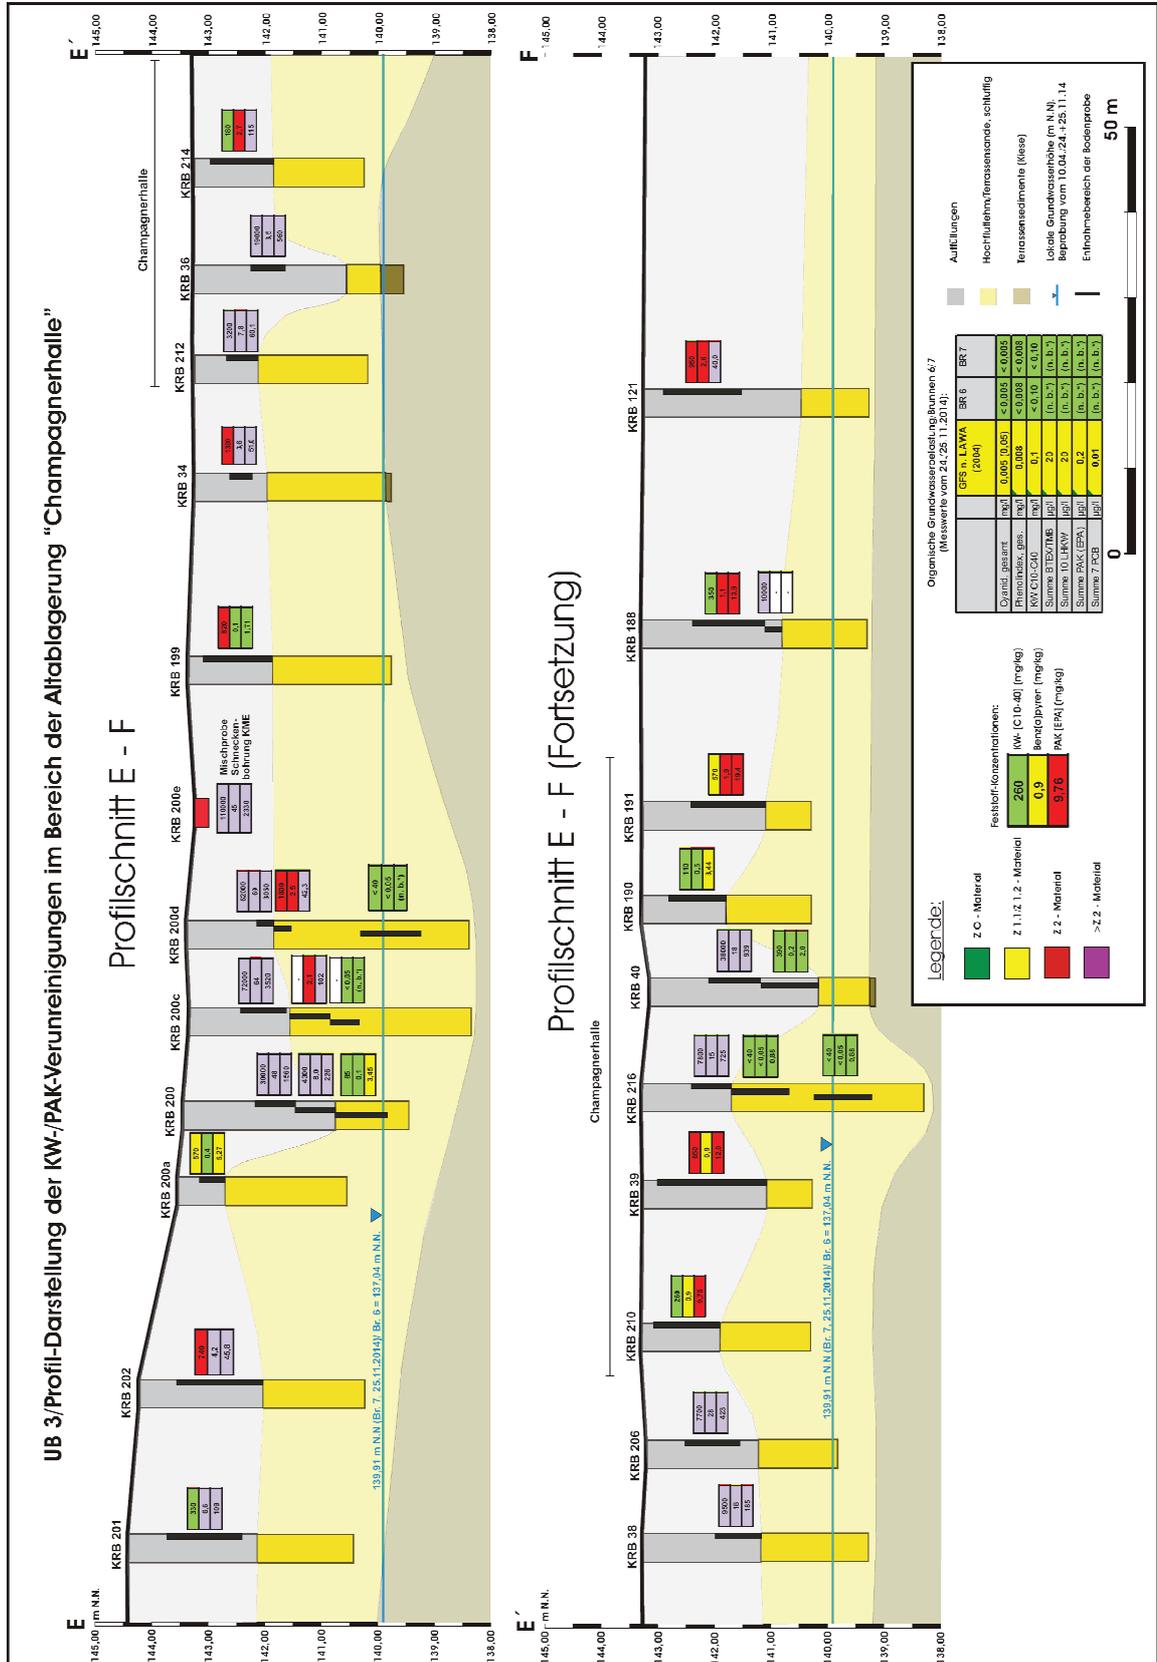
Abbildung 5-3: UB 3 KW/PAK-Verunreinigungen im Untergrund im Profilschnitt E - F

Die Untersuchungen zeigen eine hohe Belastung der Auffüllungsmaterialien durch MKW und PAK, bedingt durch gebundene Aschen- und Schlackenanteile, Schweröle sowie Rein-Teerphasen innerhalb der Auffüllungen.

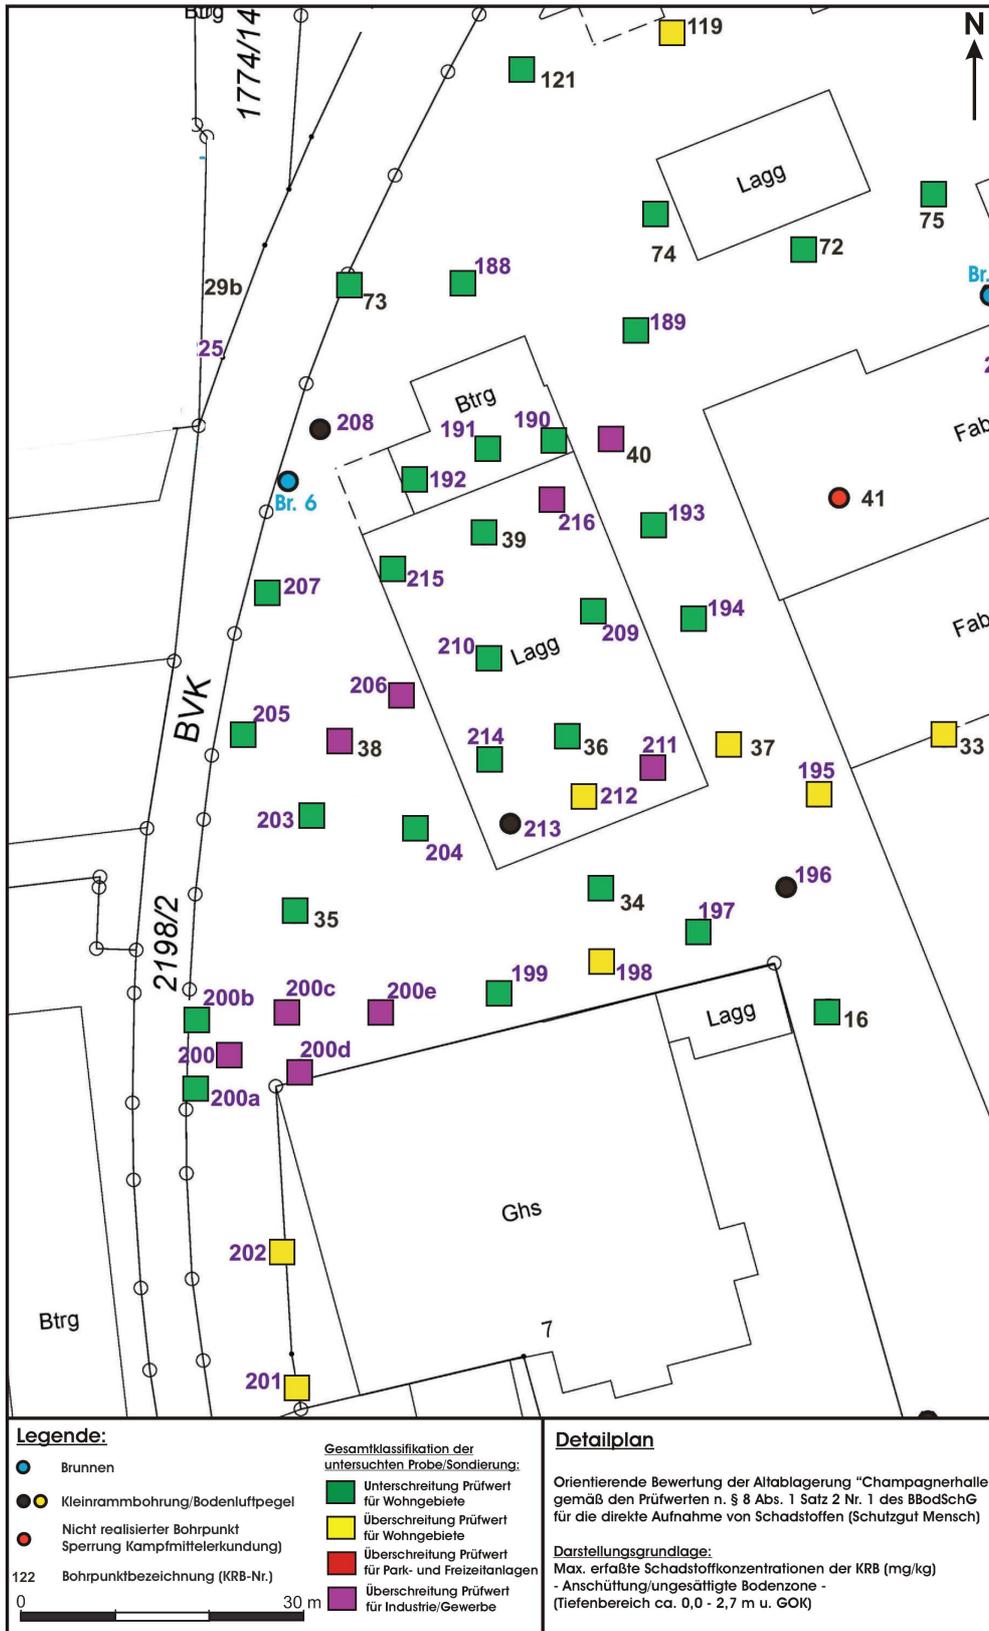
Abbildung 6-1: Orientierende Bewertung von Auffüllungsmaterialien und Bodenproben des gem. BBodSchV (Schutzgut Mensch,direkte Aufnahme) im UB 3

Die Analytik der entnommenen und geruchlich sehr auffälligen Bodenproben ergab eine zum Teil hohe Belastung durch MKW (bis zu 110.000 mg/kg) und PAK (bis zu 3.520 mg/kg) bzw. Benzo(a)pyren (B(a)p, bis zu 69 mg/kg) (Abbildung 6-1 und Abbildung 6-3). Diese Gehalte können genetisch sowohl an Schlacken-/Aschen-Anteile der Proben, Schwerölen, wie auch Rein-Teerphasen innerhalb der Auffüllungen gebunden sein.
